Perkolatudsivning

Undersøgelse ved Vejen losseplads

**Undersøgelser ved Vejen Losseplads:
PERKOLATUDSIVNING**

RAPPORT P3

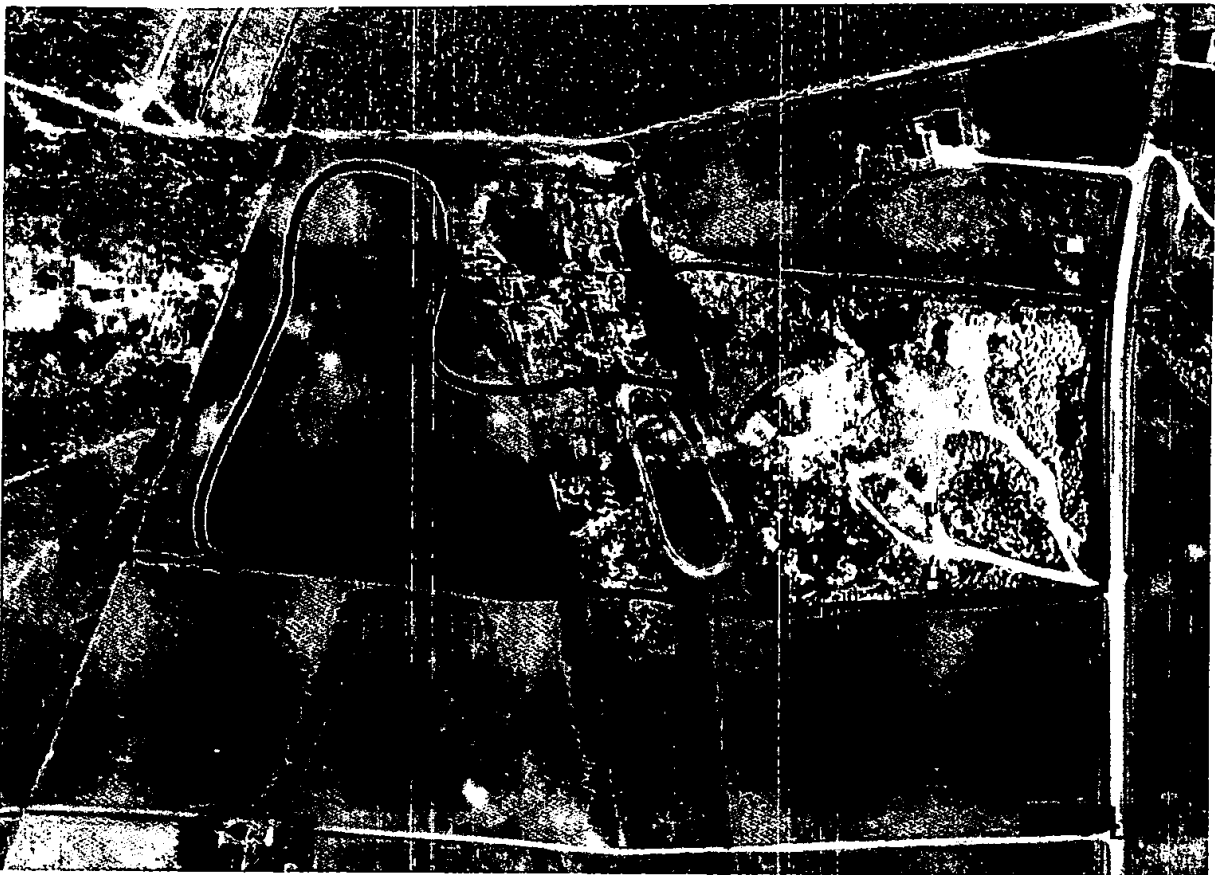
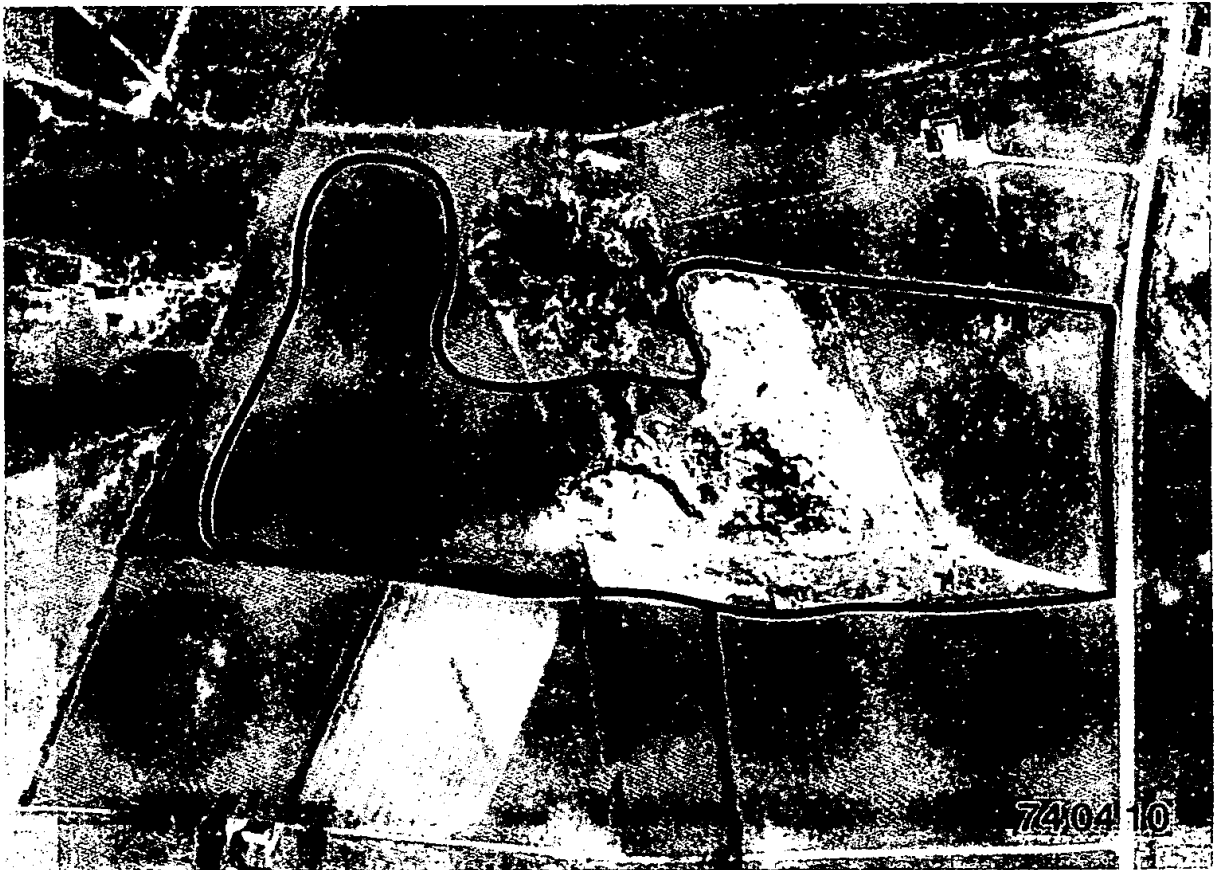
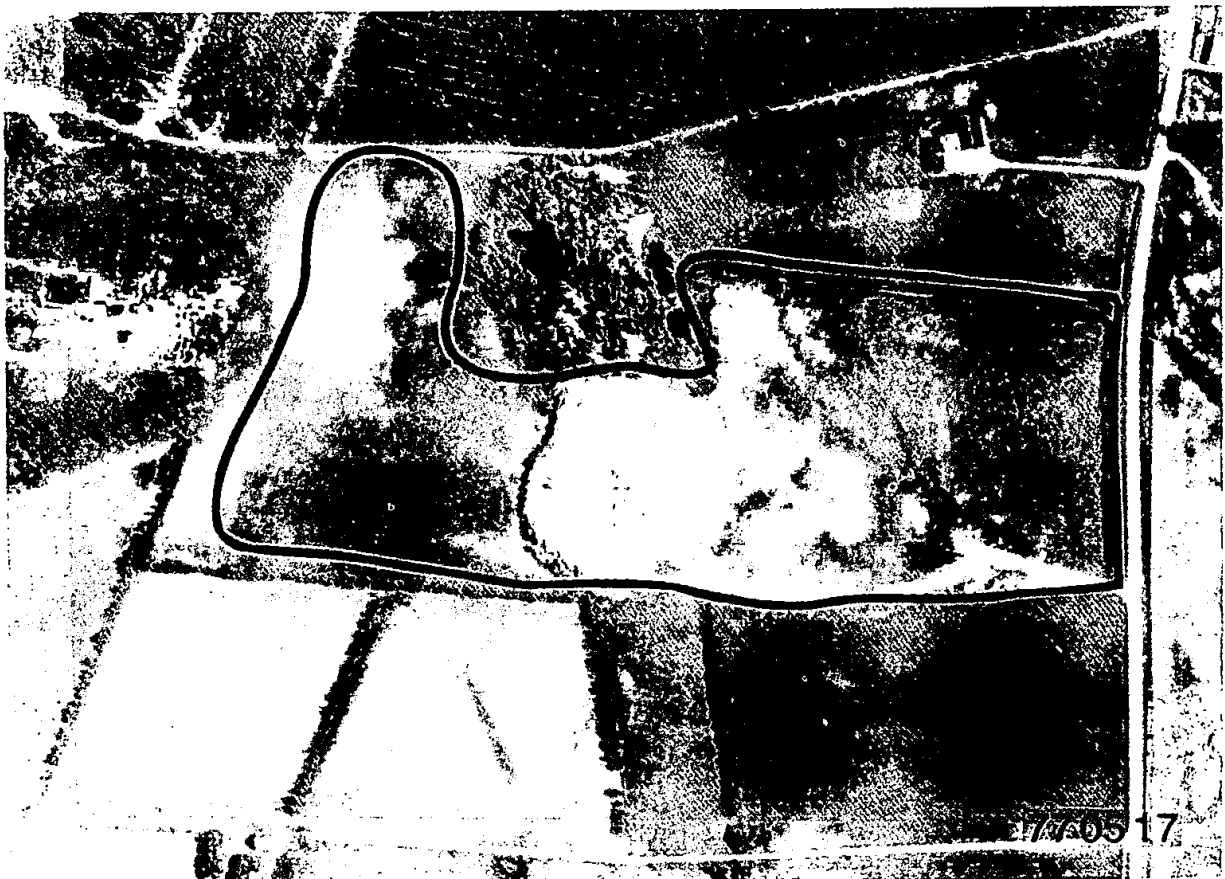
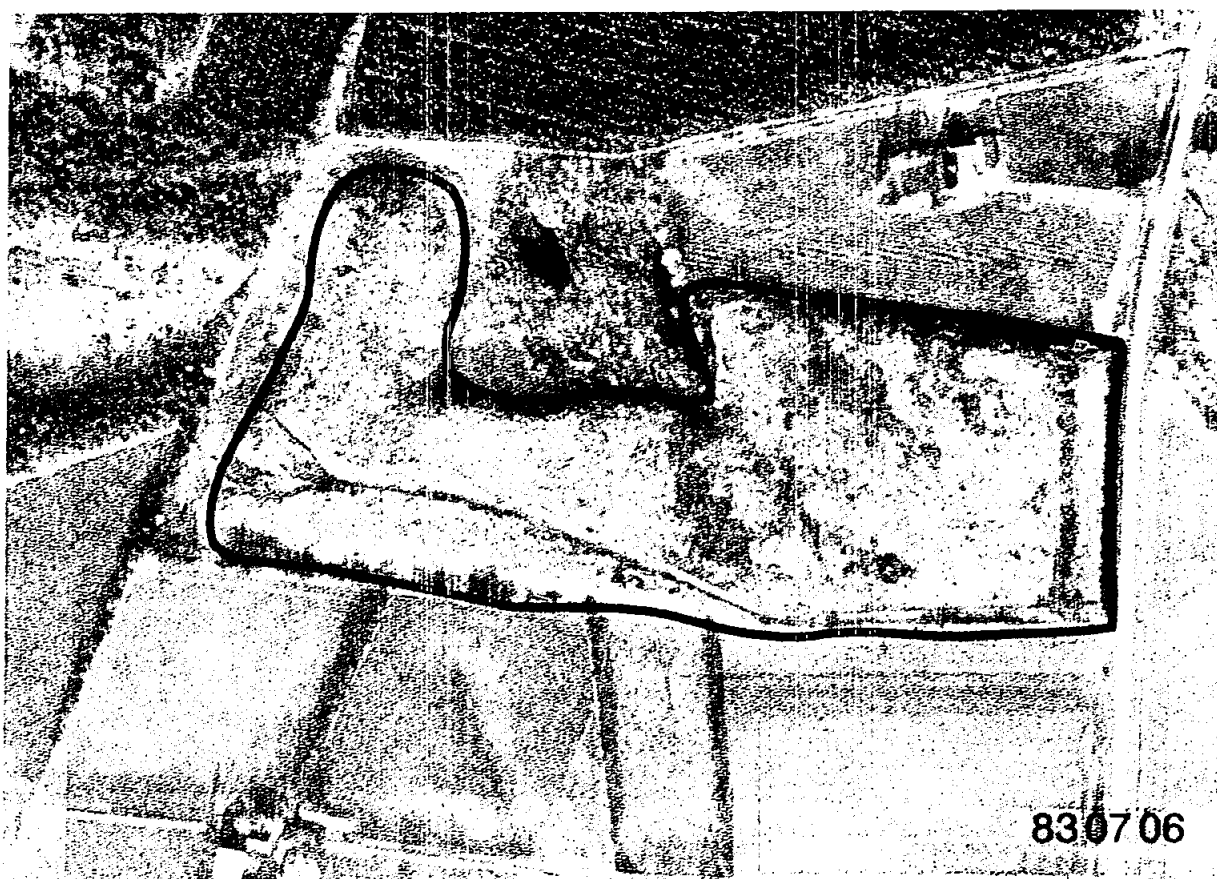
Udsnit af flyfotografier

Nedenstående er vist opfotograferinger af flyfotografier fra området i et målforhold svarende til det i denne rapport benyttede grundkort. Lossepladsens endelige grundrids er for overskuelighedens skyld angivet med en optrukket linie. Kun de flyfotos hvor der er væsentlige ændringer fra den forrige fotograferingsdato er medtaget.
